# KLAREGÅDE 23

## VESTFYNS HJEMSTAVNSGÅRD

### BYGNINGSHISTORIE & BYGNINGSBESKRIVELSE

### KULTURHISTORISK VÆRDI

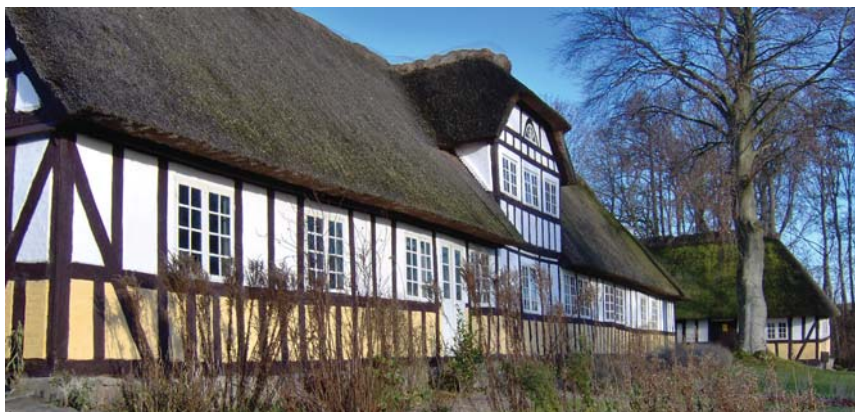
Hjemstavnsgården, Landmålergården fra havesiden

Landmålergården består af halvvalmede stråtækte bindingsværkbygninger, der omkredser en gårdsplads med knoldebrobelægning og et solitært træ i midten. Tavlene er gulkalkede i de nedre tværlæg og hvidkalkede i de øvre. Bindingsværket er tjæret. Brug af flere forskellige facadefarver er egnetypisk for Fyn. På stuehusets gavlkvist er udført farveafdækninger, der viser, at murværket tidligere har været udført med blå opstregning af fuger på hvidkalkede mursten.

Landmålergården er et spærfagshus hvilende på et syldstensfundament. Avlslængerne er udført med en karakteristisk og velbevaret sulekonstruktion. Bygningerne bærer præg af at være opført af en velhavende gårdejer. Således er tavlene murede, bindingsværket er af eg og fyldigt, og tjener ikke kun konstruktivt, men også dekorativt. Der forefindes mange fine detaljer, herunder stuehusets hoveddør i Louis Seize stil og storstuens vægmalerier.

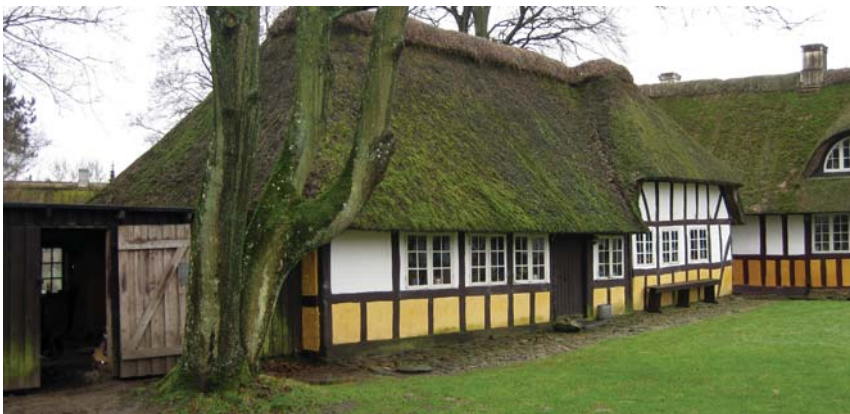
Bygningen er en stråttækt bindingsværksbygning, hvor de nederste tavler er gule og de øvre er hvide, tilsvarende Landmålergården. Dog er bagsiden af bygningen helt hvidkalket. Udlængen er et styrtrumshus med gennemstukne bindbjælker og har modsat hovedbygningen været lerklinet, og flere af tavlene er fortsat lerklinede i dag.

Udlængen

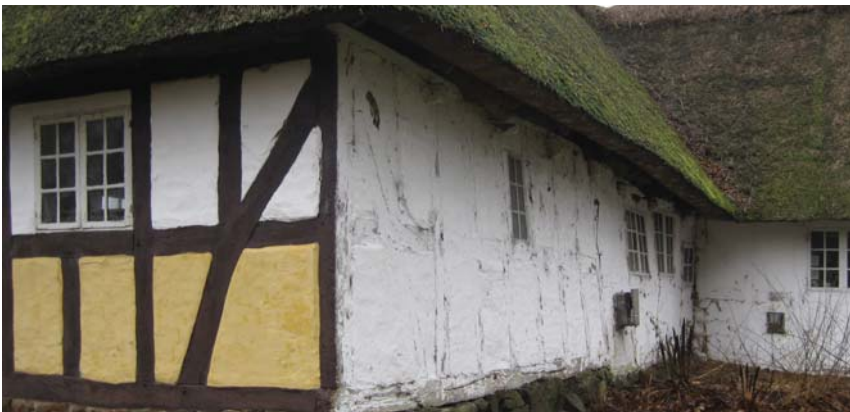
Udlængen, hvidkalket bagside

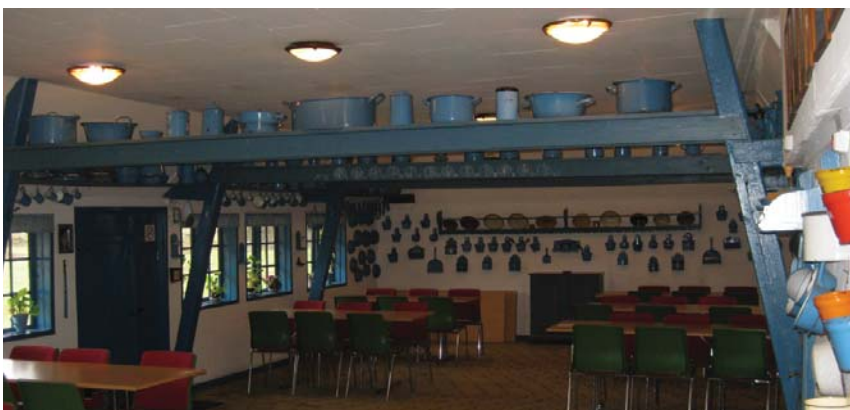
Udlængen, interiør

Udlængen består af flere bygningsdele. Ældst er et lille, velbevaret udhus, der i 1800-tallet forlængedes mod nord ved tilføjelse af et bryggers. Denne bygning blev o. 1900 sammenbygget med en svinestald, der hovedsagelig opførtes i kampestenmur. I forbindelse med indretning af en kaffestue i 1930'erne erstattedes nordvæggen med bindingsværksdele, der stammer fra en nedrevet gård i Dærup. Ved en modernisering i 1960'erne blev det indre voldsomt ombygget.

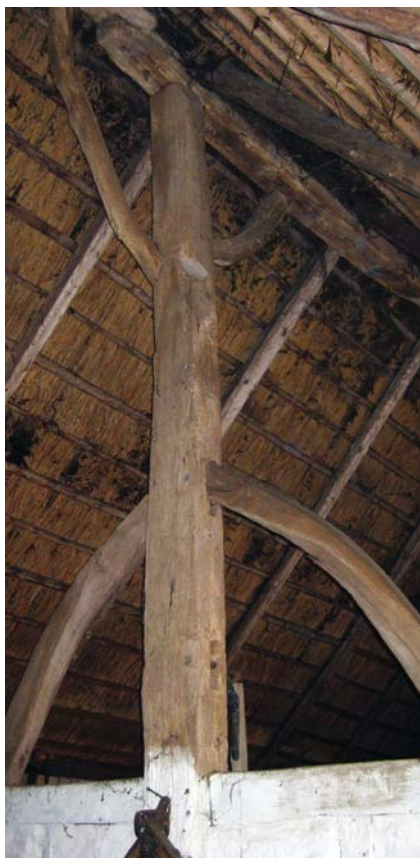
**Venstre:** Sulekonstruktionen i ladebygningen mod øst

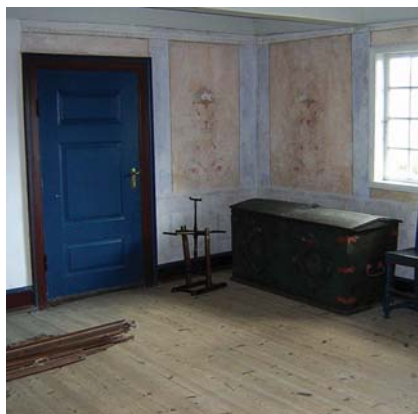
**Ø. højre:** Storstuen i Landmålergården.

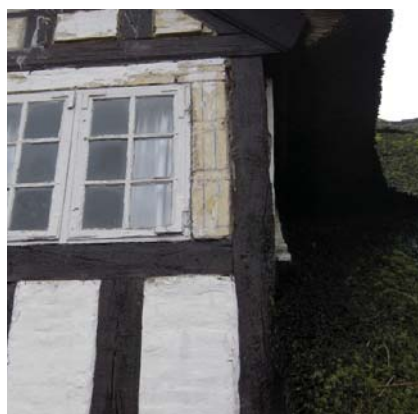
**N. højre:** Afdækket bemaling på hovedbygningen.

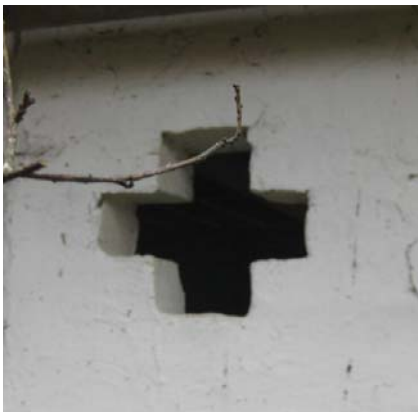
**M. venstre:** Glughul på Tørvekovent.

SMEDJEN og TØRVEKOVEN er vigtige bygninger for fortællingen om smedefaget. De små erhvervsbygninger, der mange steder er gået tabt, er her bevaret og har tydeligvis været i gode hænder, der har sørget for at bevare de håndværksmæssige fine detaljer og materialer. Således er tagene lagt på håndhuggede finske lægter, glug- og udluftningshuller er bevaret og der er anvendt korrekte mørtler og udlusningsmetoder.

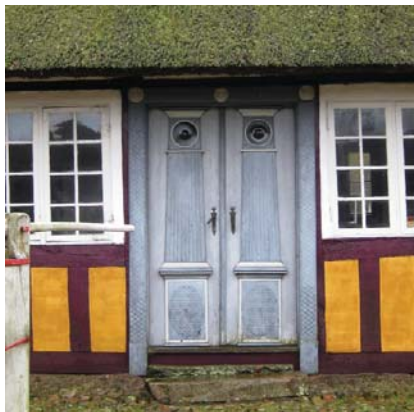
**M. højre:** Landmålergårdens hoveddør.
